Der Friedhof wird zum Park

Der Villmerger Friedhof wurde erweitert, die Mauern saniert. Auf dem terrassierten Gelände entstehen Plätze und Sitzgelegenheiten, welche als Begegnungsstätte dienen sollen. Zweihundert Kubikmeter Beton sowie zwölf Tonnen Armierungsstahl wurden für die neuen Stützmauern benötigt.

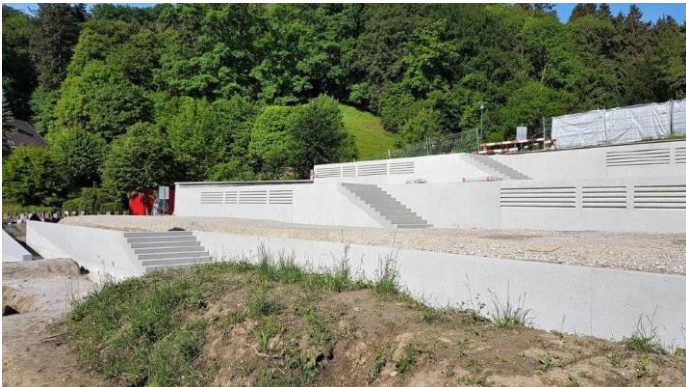
Die neuen Stützmauern und Treppenaufgänge wurden in Sichtbeton erstellt. Gut erkennbar sind die neuen Urnenwände. Dank dem trockenen und sonnigen Frühling konnten die Arbeiten innert nur rund zehn Wochen abgeschlossen werden.

Die Baumeisterarbeiten führte die Xaver Meyer aus. Bauführer Markus Bucher: «Wir haben die Stützmauern und Treppenaufgänge geschalt und ausbetoniert. Dafür wurden zweihundert Kubikmeter Beton sowie zwölf Tonnen Armierungsstahl verwendet.» Er bezeichnet das Projekt als anspruchsvoll. Für die neuen Stützmauern wurde qualitativ hochstehender Sichtbeton verlangt. «Die scharfkantigen Ecken und Einlagen mussten haargenau stimmen. Ausserdem durften im Sichtbereich keine Bindestellen vorkommen, was wir schon beim Schalen berücksichtigen mussten», erklärt er.

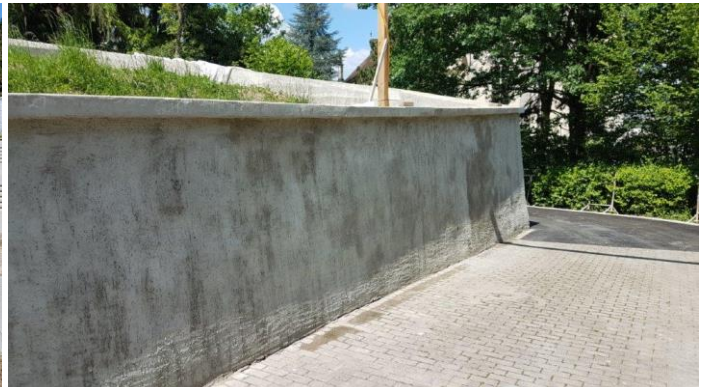
Um das rustikale Aussehen der alten Stützmauern zu erhalten, brauchte es eine Spezialmischung. Mit dem Ergebnis sind sowohl Bauführer Markus Bucher und Polier Adrian Muff wie auch die Bauherrschaft sehr zufrieden.

Nach der Erweiterung mussten die bestehenden, alten Stützmauern saniert werden. «Zuerst wurden diese mit Hochdruck gereinigt und damit von Moos und Gewächs befreit, danach mussten wir lose Stellen entfernen.» Die grosse Herausforderung bestand darin, das rustikale Erscheinungsbild zu erhalten. «Dafür haben wir getüftelt, verschiedene Komponenten gemixt und Muster erstellt. Beim zweiten Anlauf hat unsere Spezialmischung den Geschmack der Bauherren und des Kantons getroffen», so Muff weiter. Er zeigt sich sehr zufrieden mit den abgeschlossenen Arbeiten auf dem Villmerger Friedhof. «Mein Team hat gut mitgemacht, die Qualität stimmt, jedes Detail ist gut gelungen, jede Mauer perfekt.»
